Torremaggiore (FG)

Il progetto consiste in una serie di interventi di consolidamento e messa in sicurezza, effettuati sulla Chiesa di San Nicola di Torremaggiore, in provincia di Foggia, a seguito del sisma del Molise verificatosi tra il 31.10.2002 e il 02.11.2002 con epicentro a nord-est della provincia di Campobasso.

Scheda del progetto

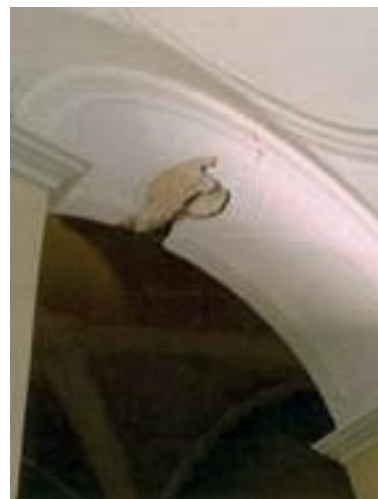
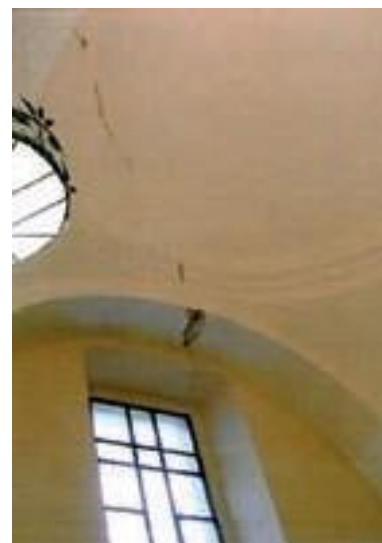
Interno della chiesa: particolare delle lesioni in chiave.

All'interno infatti l'edificio presentava un quadro fessurativo sulle strutture murarie dovuto principalmente al martellamento della torre campanaria, che ha comportato il distacco di partizioni di intonaco con caduta da rilevante altezza.

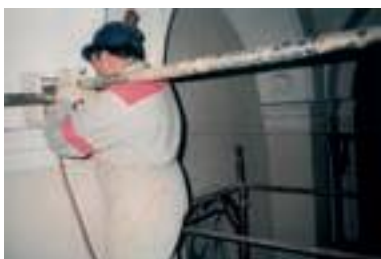
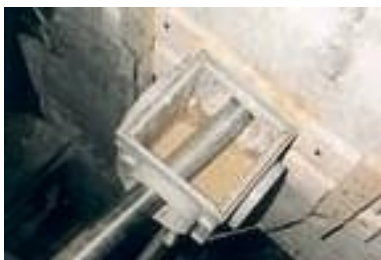
Perforazione carotata della muratura e particolare dell'inserimento della catena nel foro, vicino al quale è stata posta una vaschetta per il recupero dell'acqua usata durante la lavorazione.

Puntellate temporaneamente le volte con struttura metallica in tubolari metallici tipo "giunto-tubo", sono state quindi eseguite perforazioni carotate a rotazione del diametro massimo di mm 50-60 per l'inserimento di catene. Si è proceduto con

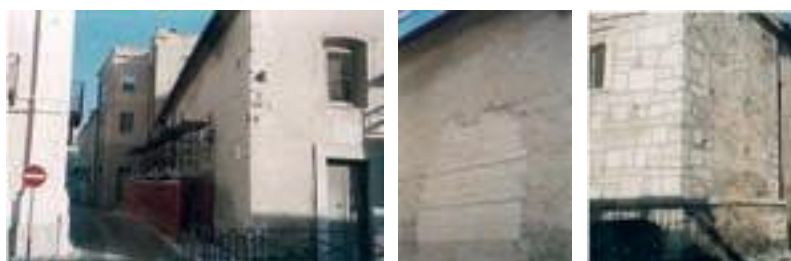
Immagini dei lavori eseguiti all'esterno.

Allo stesso modo è stata eseguita l'impermeazione dei paramenti e frammenti lapidei.

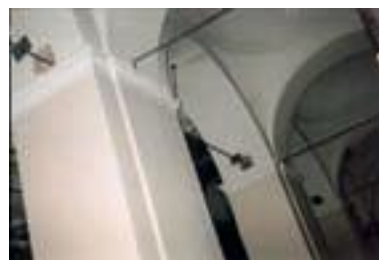
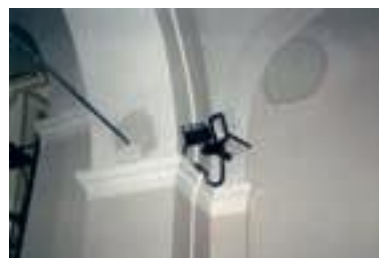
Sopra: l'inserimento delle catene con la posa in opera delle piattine in corrispondenza di entrambi i lati delle colonne di ciascun arco.

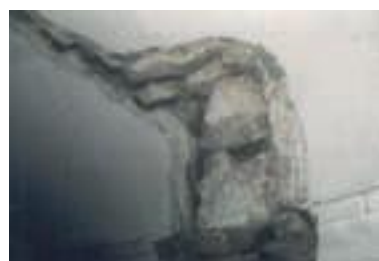
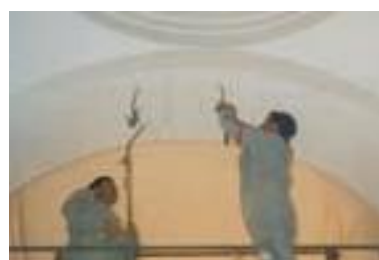
Sopra: una lesione tipo e successiva cucitura della stessa, in chiave, con barre e iniezioni.

la formazione di nicchie eseguite a scalpello per la posa, con mascheratura, di piastre sagomate di contrasto ai tiranti; con le iniezioni a bassa pressione di miscela fluida di calce eminentemente idraulica e pozzolana iperventilata; infine, con la revisione degli intonaci delle volte e degli archi con chiusura delle lesioni, previo allargamento delle stesse, bagnatura in profondità e rinzafo con malta di calce additivata.
