Torremaggiore (FG)

Il progetto consiste in una serie di interventi di consolidamento e messa in sicurezza, effettuati sulla Chiesa di San Nicola di Torremaggiore, in provincia di Foggia, a seguito del sisma del Molise verificatosi tra il 31.10.2002 e il 02.11.2002 con epicentro a nord-est della provincia di Campobasso.

Scheda del progetto

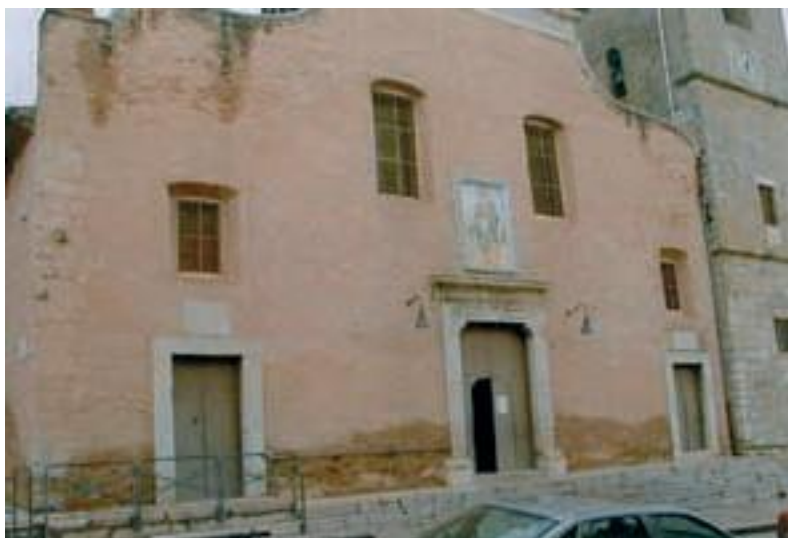
La scossa più violenta, di magnitudo 5.4 gradi della scala Richter, avvenuta alle 11.32 del 31 ottobre, ebbe infatti ripercussioni anche nella provincia di Foggia dove ci furono numerosi sfollati e una decina di comuni riportarono danni di rilievo ad edifici storici ed abitazioni. In particolare l'edificio ha subito gravi dissesti statici a seguito del martellamento della Torre Campanaria alle murature della Chiesa.

Chiesa di San Nicola; veduta del prospetto principale.

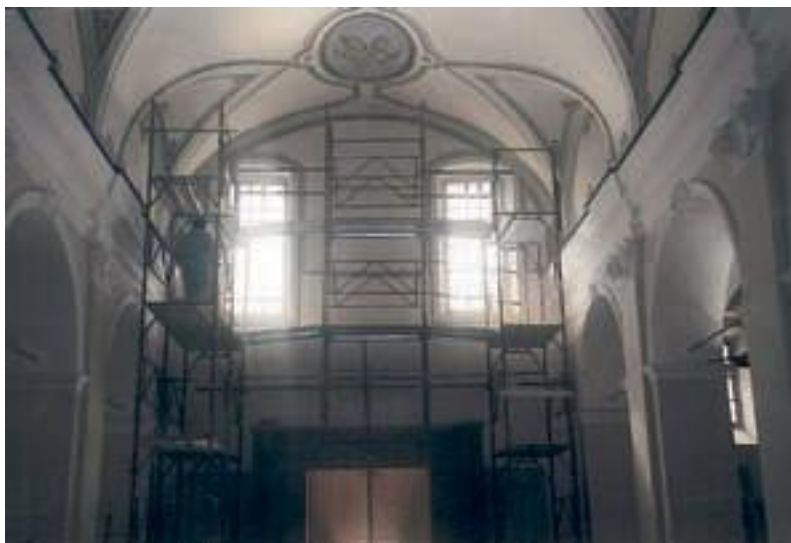
Vista del cantiere all'interno della Chiesa.

Puntellate temporaneamente le volte con struttura metallica in tubolari metallici tipo "giunto-tubo", sono state quindi eseguite perforazioni carotate a rotazione del diametro massimo di mm 50-60 per l'inserimento di catene. Si è proceduto con

la formazione di nicchie eseguite a scalpello per la posa, con mascheratura, di piastre sagomate di contrasto ai tiranti; con le iniezioni a bassa pressione di miscela fluida di calce eminentemente idraulica e pozzolana iperventilata; infine, con la revisione degli intonaci delle volte e degli archi con chiusura delle lesioni, previo allargamento delle stesse, bagnatura in profondità e rinzafo con malta di calce additivata.

Si è eseguito anche lo svuotamento a mano dei rinfianchi delle volte costituiti da materiale incoerente e il consolidamento della volta in mattoni con betoncino fibrorinforzato armato con rete zincata elettrosaldada ancorata alla volta e risvoltata sulle pareti perimetrali.
